# Plan d'intervention en infrastructures routières locales

Rapport final Volume 1 – Rapport technique

# Plan d'intervention en infrastructures routières

Rapport final Émission finale

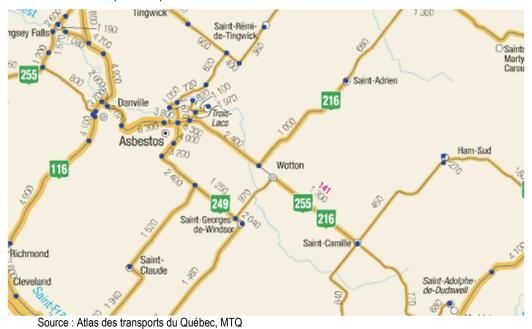
Figure 1.2 – Débit de circulation 2012 sur le réseau routier sous la juridiction du MTQ

La figure 1.2 présente les débits journaliers moyens annuels (DJMA) en 2012 sur certains tronçons routiers de la MRC des Sources. Ces données traduisent une certaine hiérarchie du réseau routier à l'intérieur des limites de la MRC. Les débits les plus élevés sont observés, sans surprise, dans les secteurs d'Asbestos et de Danville. Le DJMA le plus élevé se trouve sur la route 255 de part et d'autre d'Asbestos. On y observe un DJMA de 6 300 véh./jour. La route 116 présente un DJMA qui varie de 3 700 à 4 900 véh./jour. Également, sur la route 249, le DJMA atteint 4 000 véh./jour dans le secteur d'Asbestos. Sur le reste du réseau, les débits sont de l'ordre de 1 000 à 2 500 véh./jour. Certains tronçons de route enregistrent des DJMA inférieurs à 1 000 véh./jour, du côté de Saint-Camille et Saint-Adrien, par exemple.

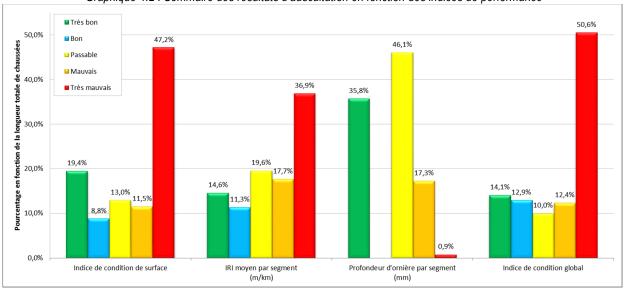
Graphique 4.2 : Sommaire des résultats d'auscultation en fonction des indices de performance

Le graphique suivant montre le sommaire des résultats d'auscultation des chaussées revêtues.

Les résultats montrent que 27 % des chaussées affichent un bon ou très bon niveau de service comparativement à 63 % qui présentent un niveau mauvais ou très mauvais. Une proportion de 10 % des chaussées auscultées présente un niveau de service passable. La figure 4.2 montre l'indice de condition globale de la chaussée sur le réseau prioritaire de la MRC.

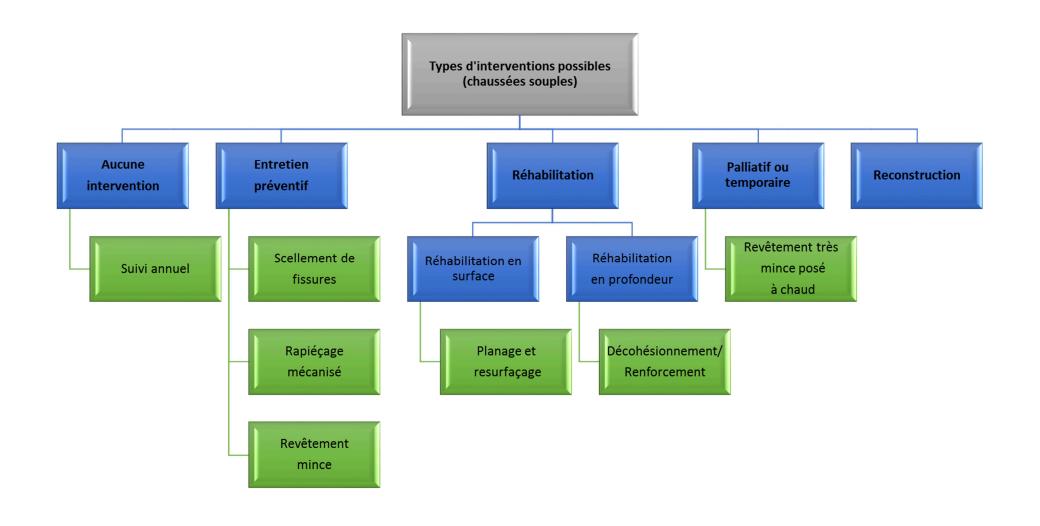
Figure 5.1 – Logigramme des interventions

Le logigramme présenté à la figure 5.1 présente la liste des classes d'interventions recommandées dans le cadre du PIIRL ainsi que les principaux procédés disponibles pour la réfection des chaussées souples.
